EFRE 2020 – Riesa-Merzdorf

Neugestaltung von (Spiel)plätzen und Treffpunkten im EFRE-Fördergebiet "Merzdorf"

Teilbereich „Sanierung Storchenbrunnen“

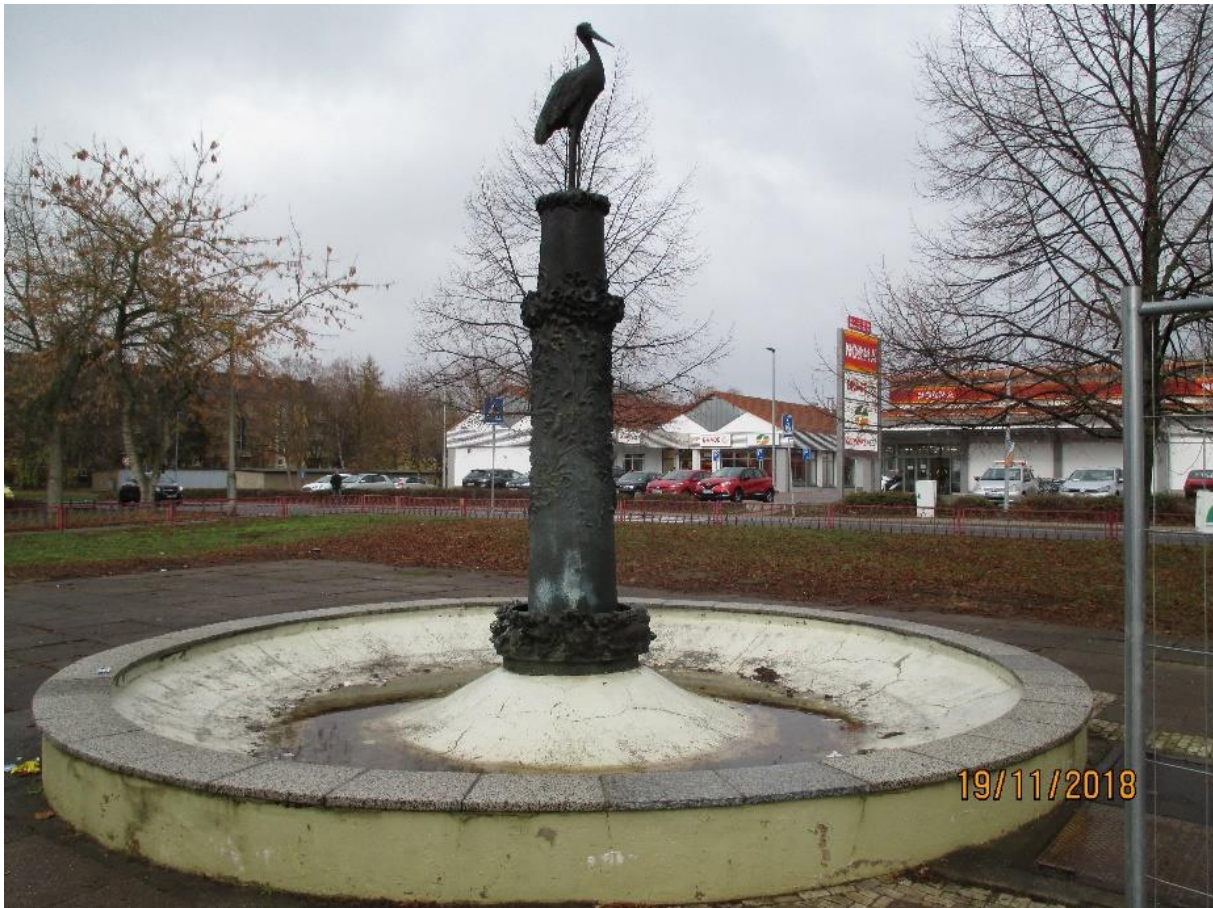
Foto vor der Realisierung

Der Brunnenkörper des Storchenbrunnens hatte im Laufe der Jahre viele Schäden erlitten. Der Betontorso war an vielen Stellen im Außen- wie auch im Innenbereich gerissen. Auf Grund diverser Umwelteinflüsse, vor allem aber durch Industrieabgase, wurde die Oberfläche der Bronzeskulptur in den Jahren seit ihrer Errichtung schwer geschädigt.

Strom und Wasser bezog die Brunnentechnik früher aus dem Schulgebäude. Es ist nicht bekannt, wie viele Jahre die Brunnentechnik nach dem Ausfall beider Medien bereits außer Betrieb und der Brunnen damit praktisch ohne Funktion war.

Bei der Sanierung wurde der Torso freigelegt, sandgestrahlt und ein neues Abdichtsystem aufgebracht. Auf den oberen Brunnenrand wie auch an der Außenseite der Betonfassung wurde eine neue Sockelabdeckung angebracht. Durch eine aufwändige Restaurierung mit anschließendem Auftragen eines Warmwachsaustrages wurden Schäden beseitigt und die Entstehung neuer Schäden wird stark verzögert. Die Brunnentechnik ist komplett erneuert worden. Dazu mussten sowohl Strom- als auch Trinkwasseranschluss neu hergestellt werden.
